COMPANIA DE APA TARGOVISTE-DAMBOVITA

Nr. 23552/25.04.2024

Având în vedere informațiile din spațiul public referitoare la preluarea de către Compania de Apă Târgoviște Dâmbovița S.A. a investiției "Extindere rețele alimentare cu apă pe str. Republicii, oraș Găești", vă aducem la cunoștință următoarele:

2. Referitor la investiția "Extindere alimentare cu apă pe str. Republicii", comisia a constatat următoarele deficiențe:
 - Conducta de apă este poziționată pe șantul de ape pluviale, în unele porțiuni fiind la o adâncime de aproximativ 40-50 cm, nerespectând proiectul tehnic și STAS-ul 6054/77 care prevede obligatoriu adâncimea de 90 cm - poze anexate;

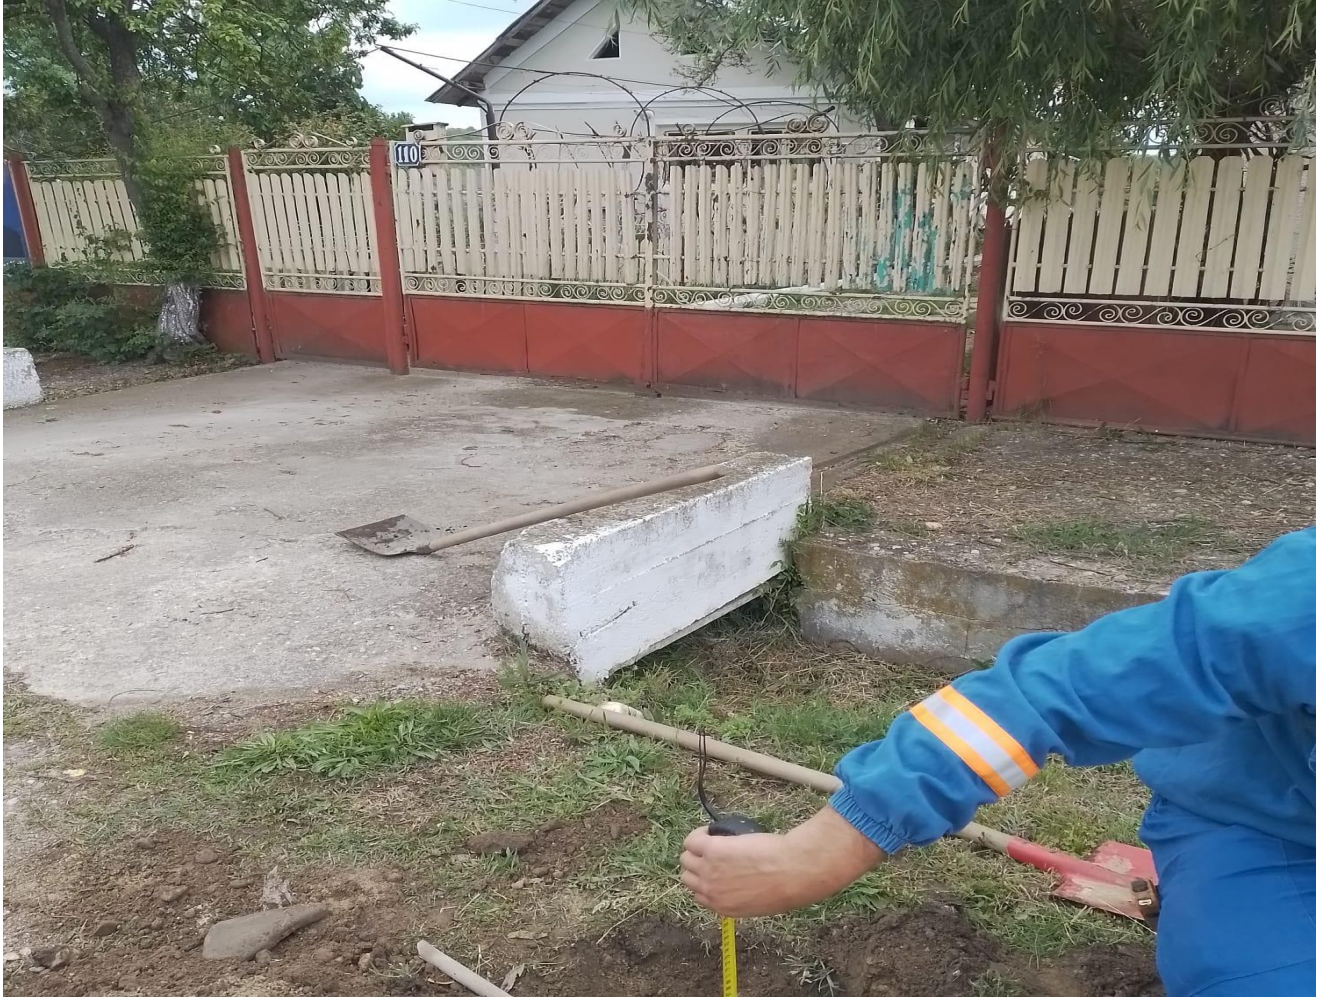
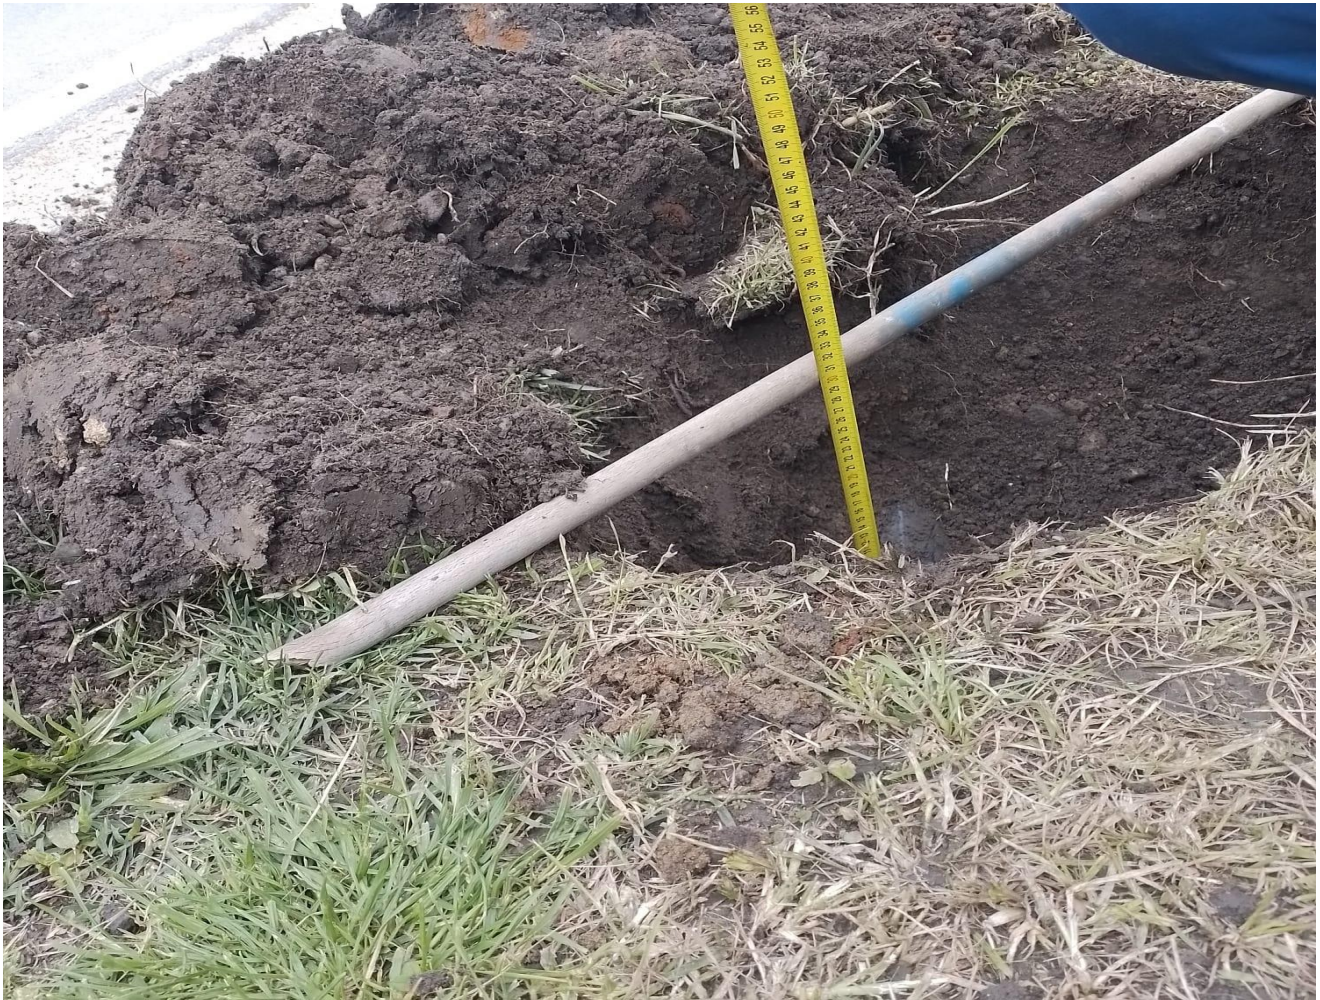
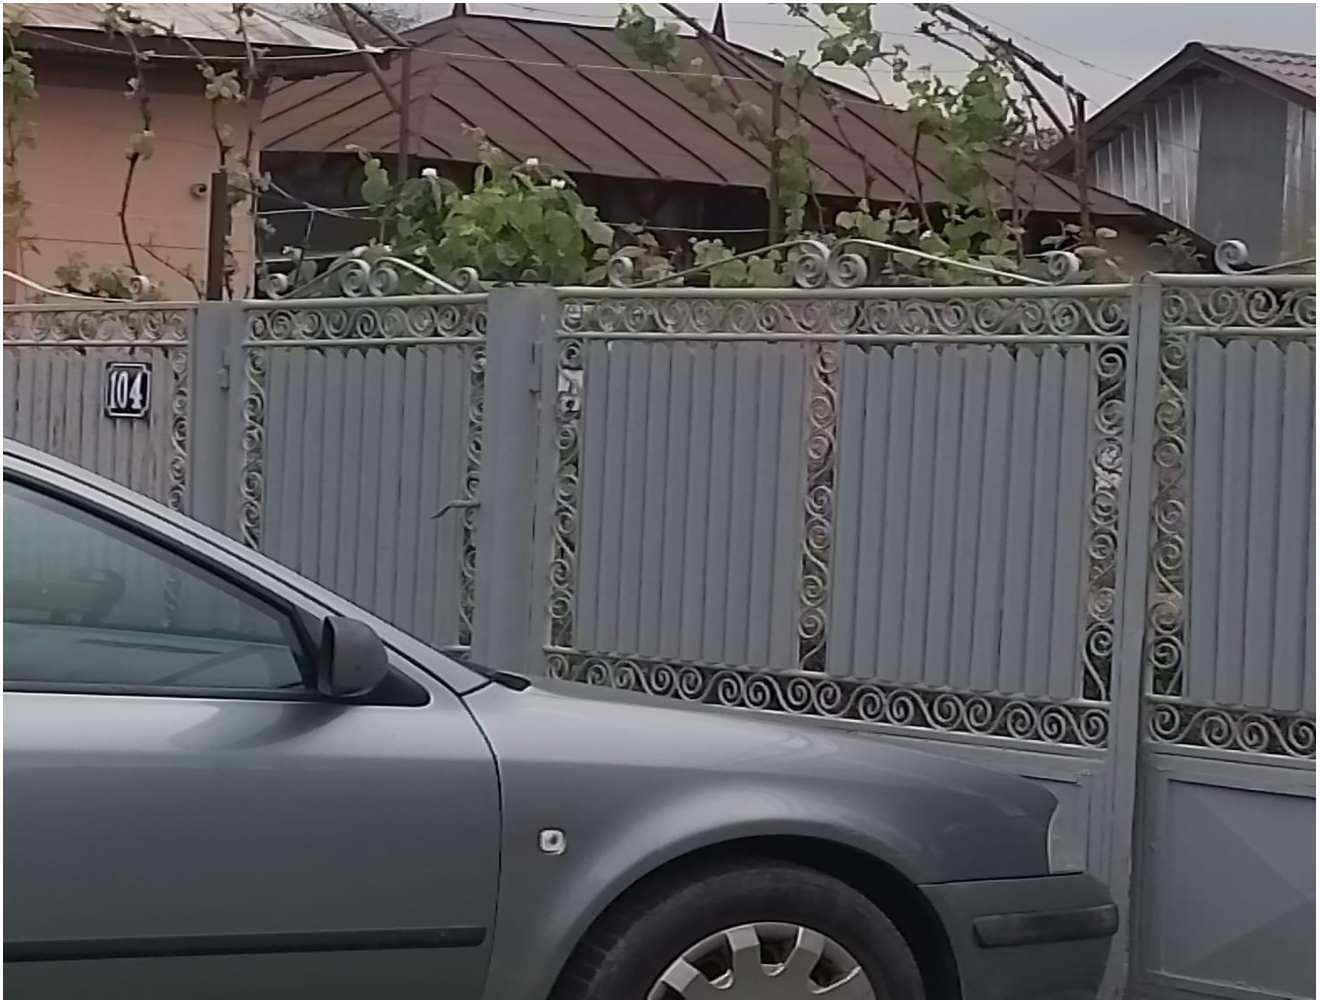
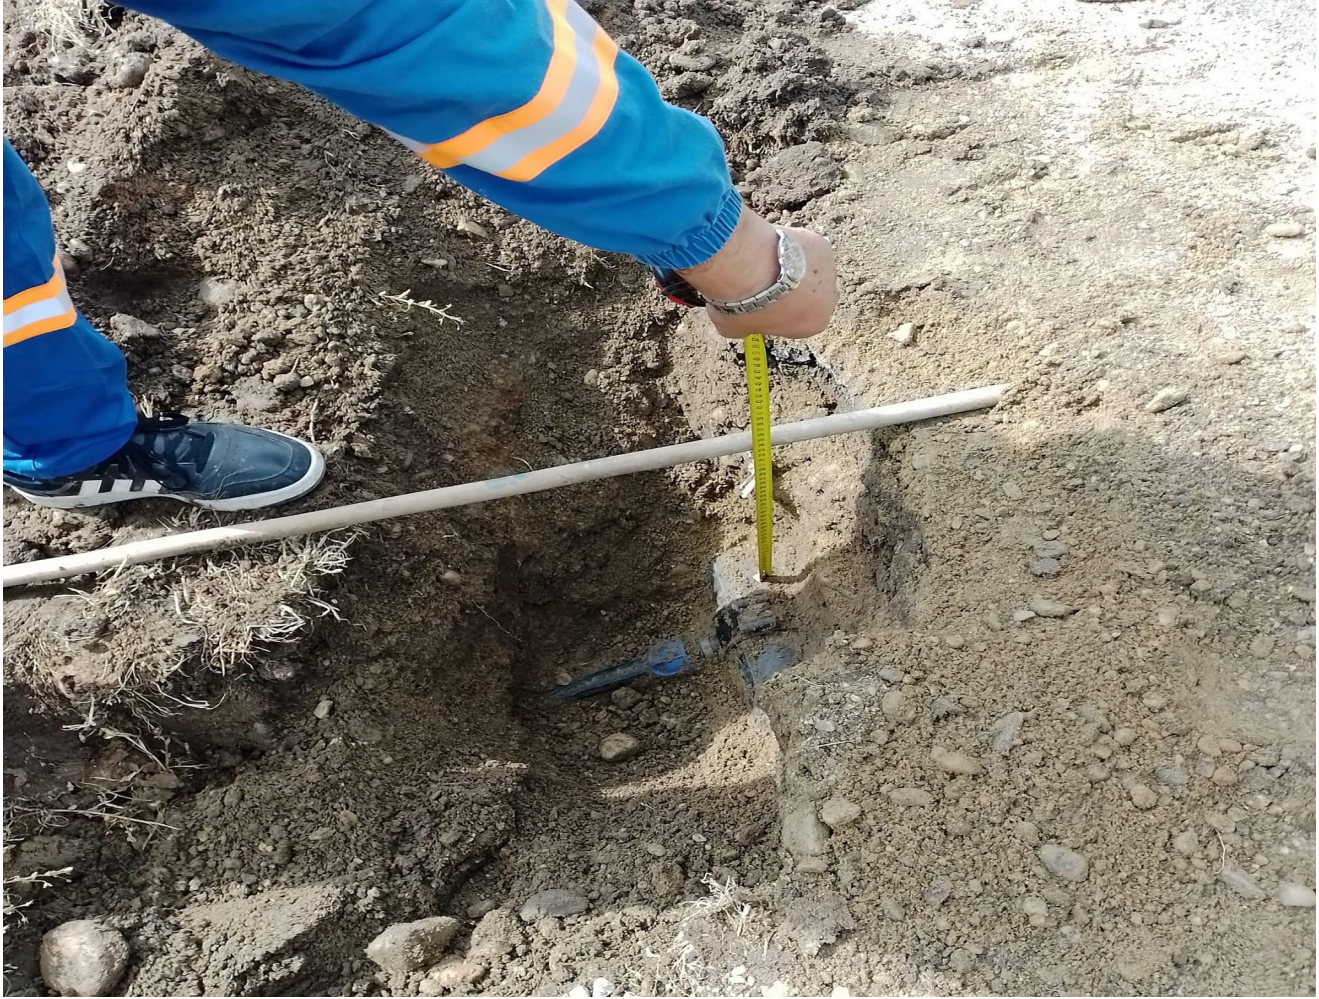
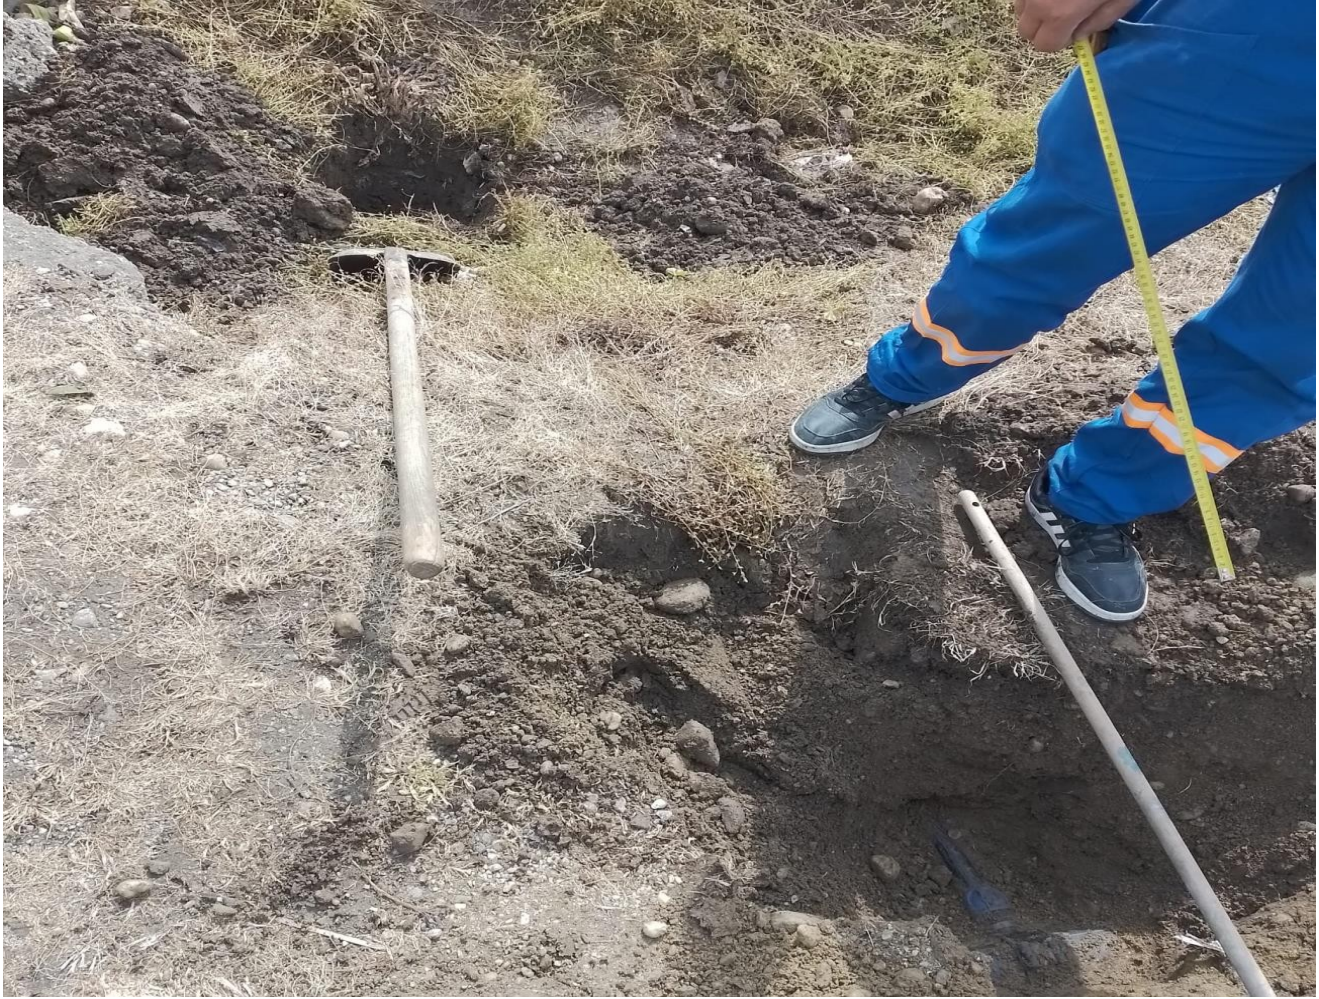
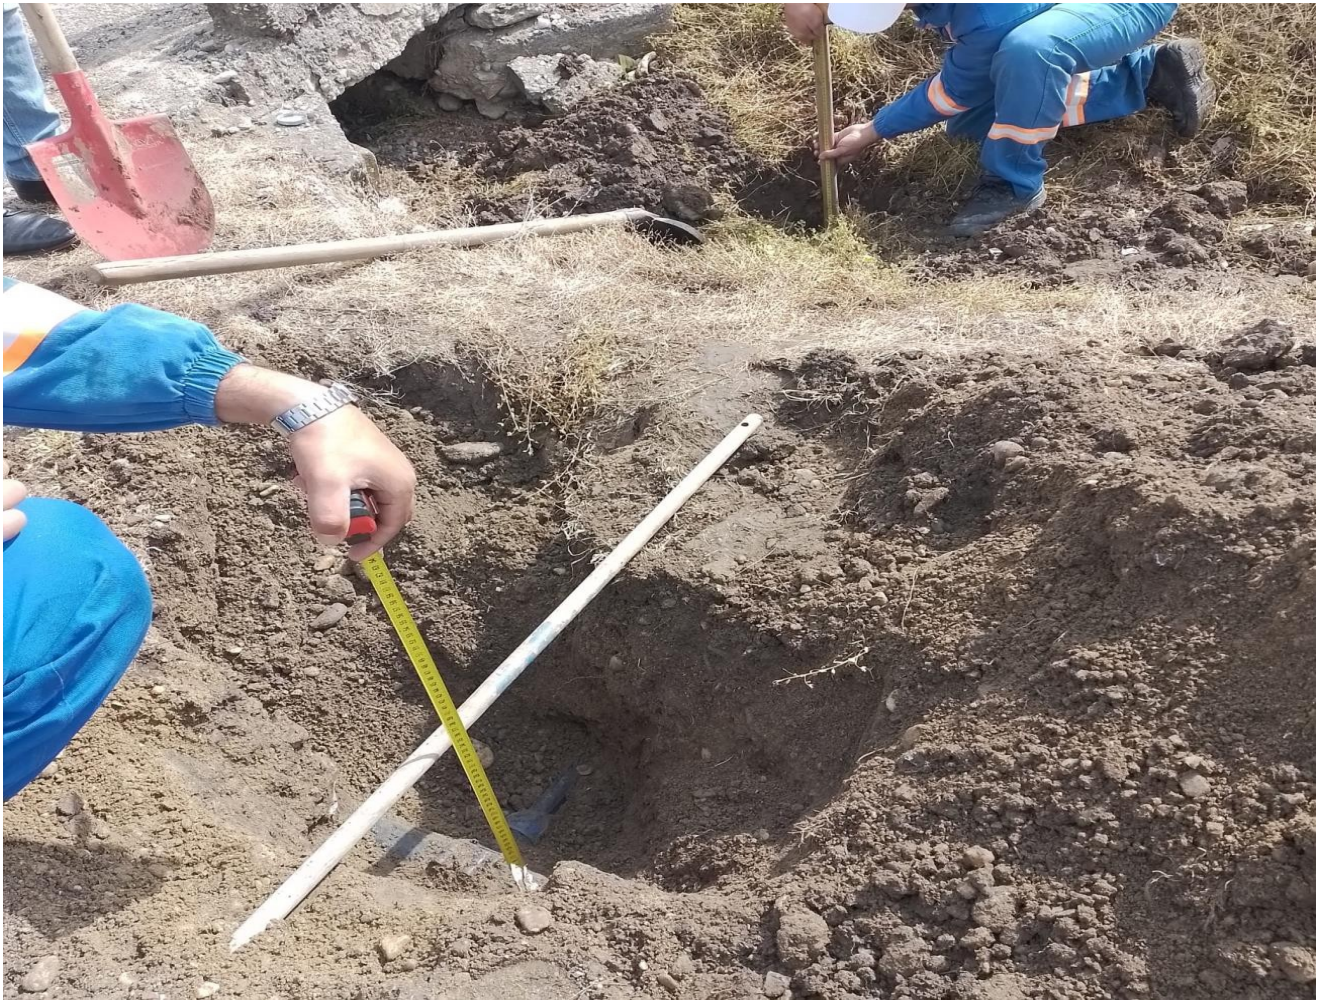
- În zona podețelor de acces în curți, conducta de apă este deviată către acostament și îngropată la o adâncime de aproximativ 20-30 cm, față de 90 cm adâncime de îngheț cat prevede STAS-ul 6054/77 – poze anexate;

- Conducta de distribuție apă este poziționată pe o estacadă care traversează Parâul Potop și nu este izolată corespunzător, fiind acoperită cu tablă zincată doar la partea superioară, aspect care afectează grav comportarea și funcționarea rețelei – poze anexate;

Față de cele menționate mai sus este clar că nu s-au respectat normele și STAS-urile în vigoare, privind execuția rețelelor de alimentare cu apă, Compania de Apă neputând exploata o asemenea investiție care ar duce la probleme grave de respectare a cerințelor legale de furnizare a serviciului de alimentare cu apă. În aceste condiții, pentru continuarea procesului de preluare în exploatare a rețelei menționate, solicităm efectuarea unei expertize tehnice pentru stabilirea măsurilor necesare de aducere a lucrărilor la nivelul de conformitate cerut de proiectul tehnic și normativele tehnice în vigoare.

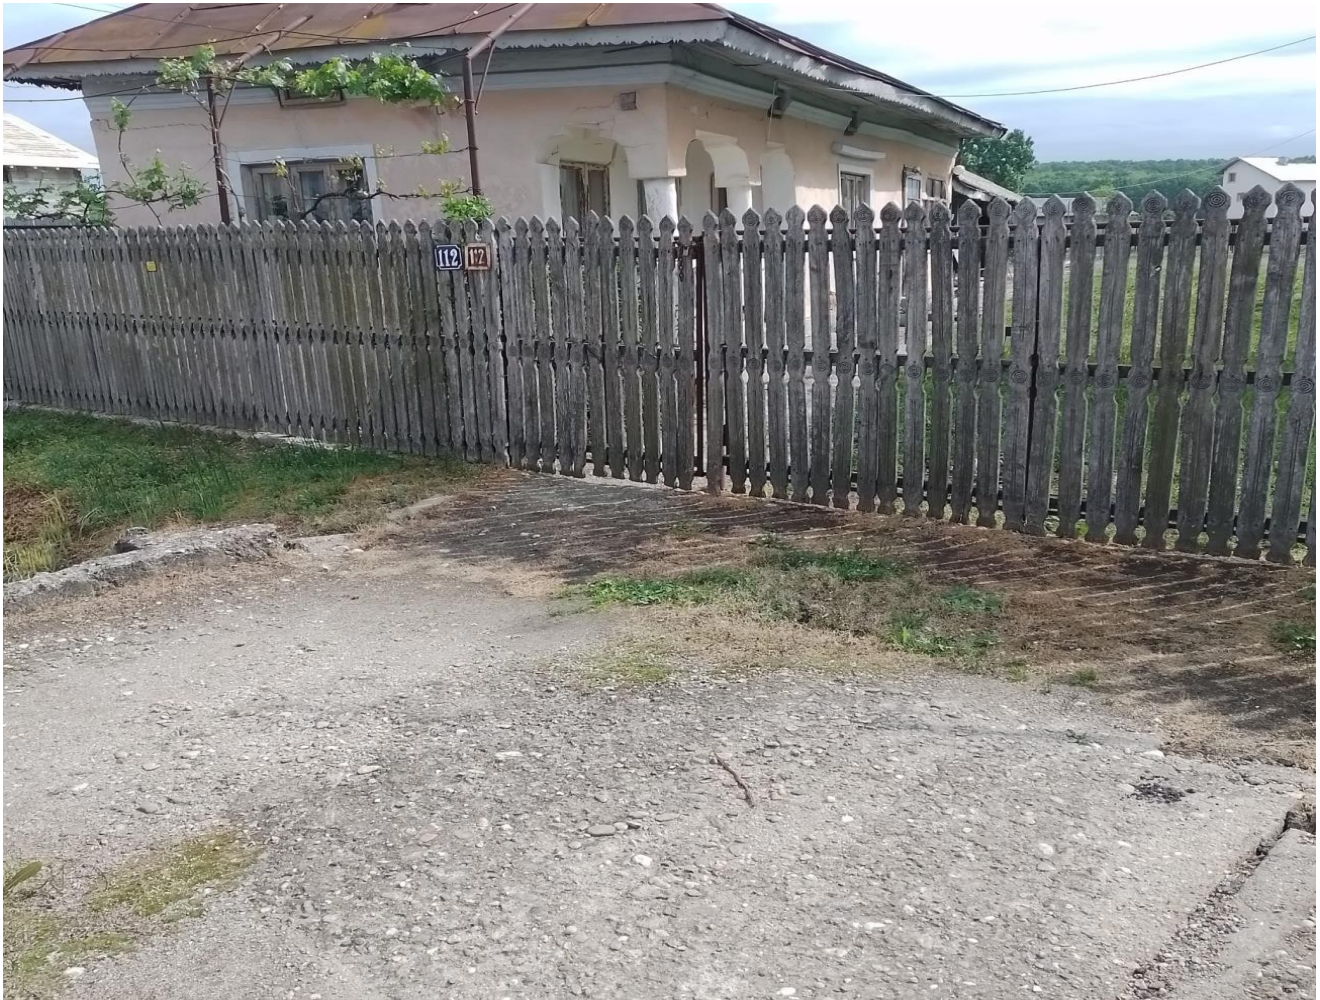
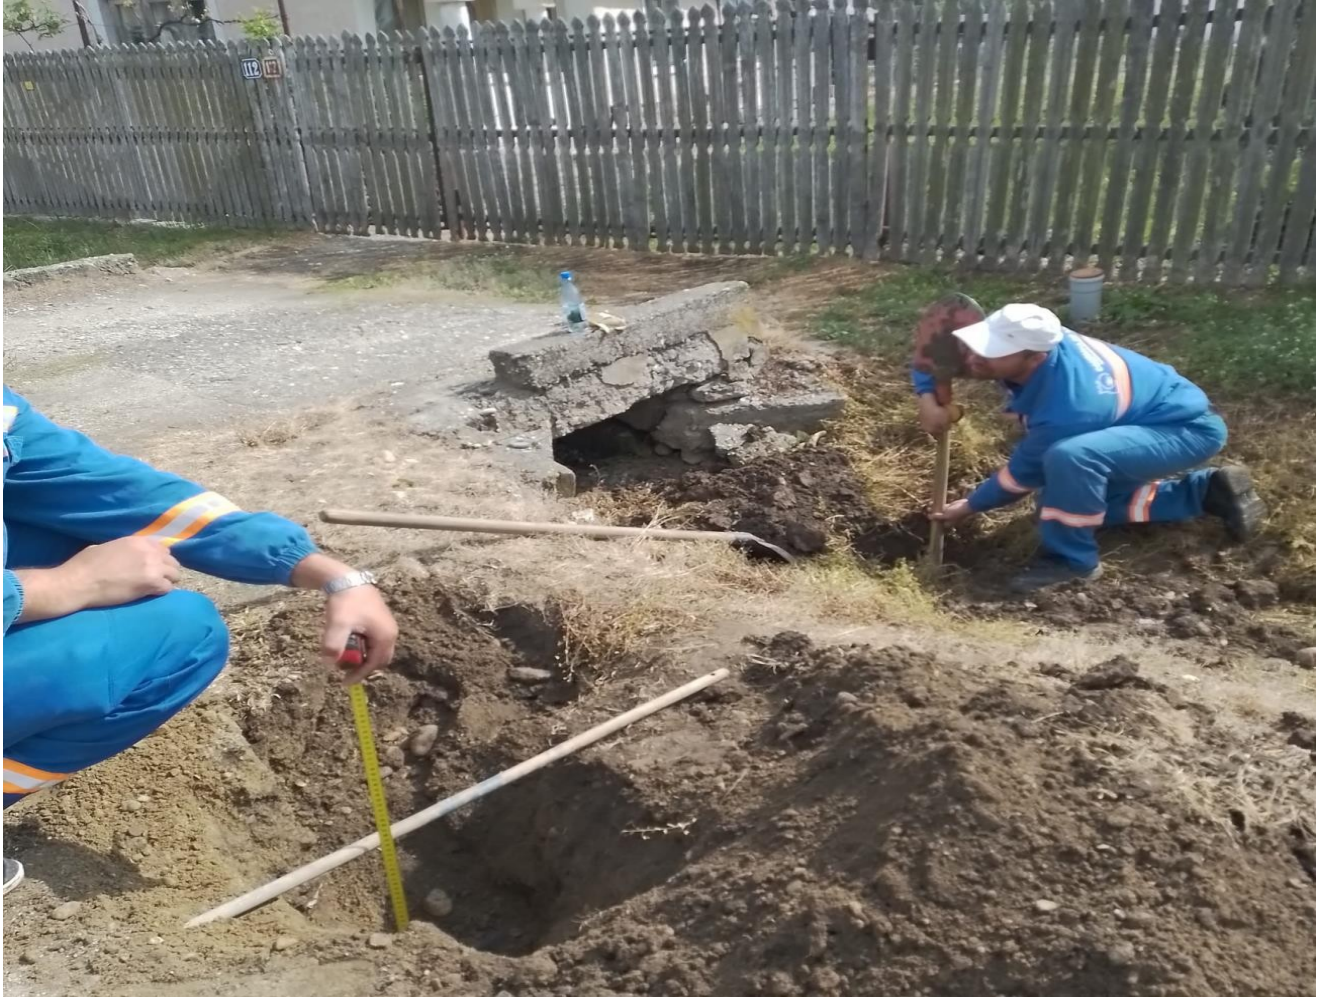
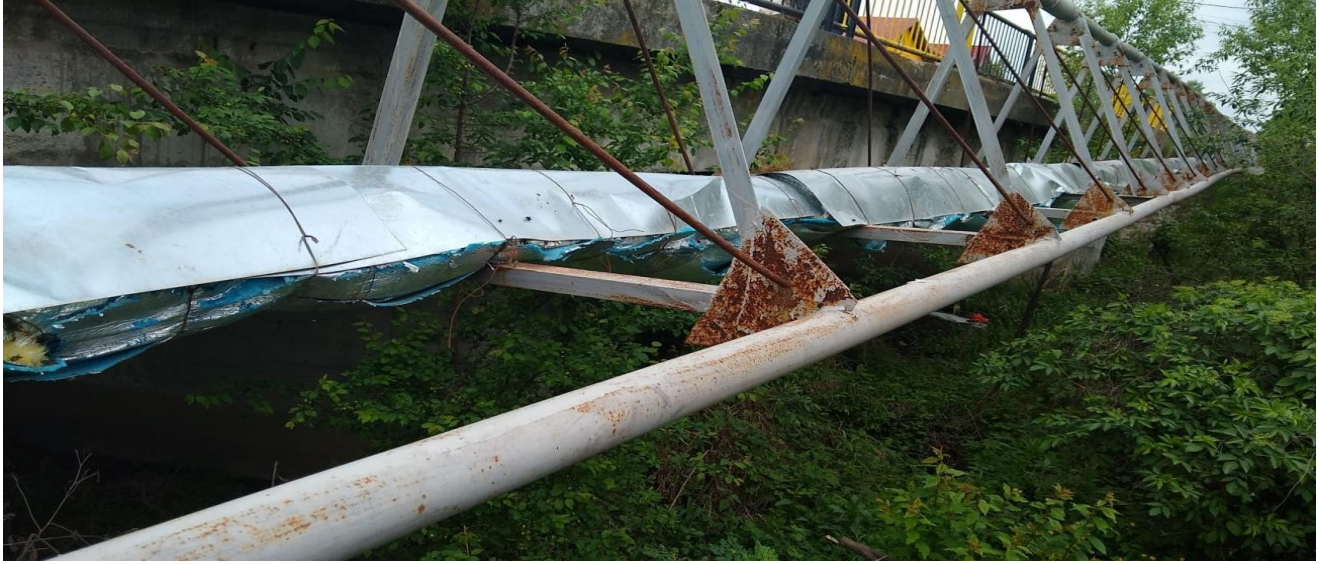
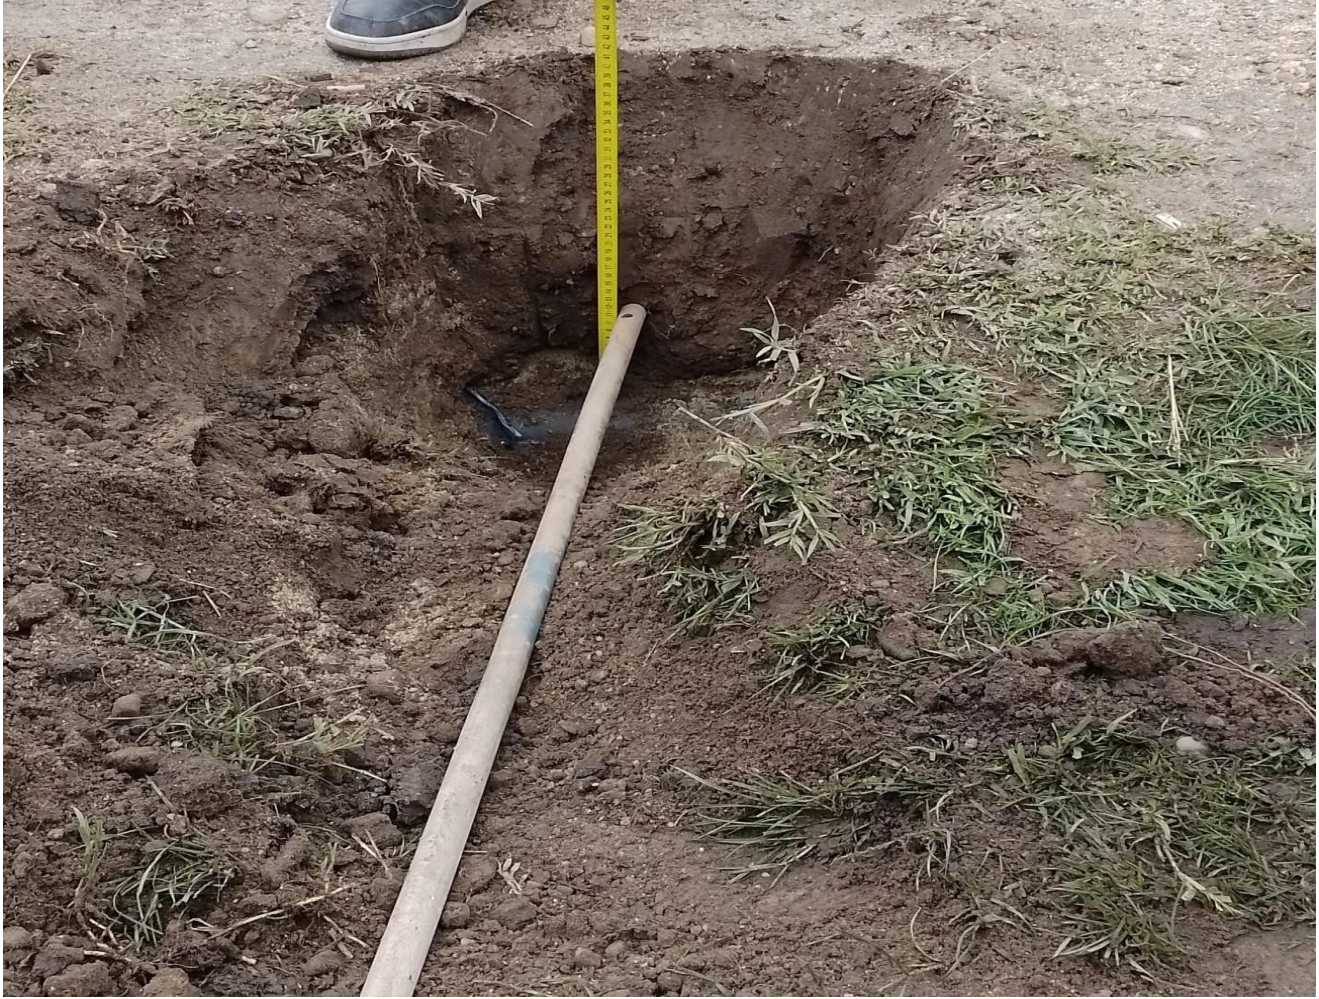
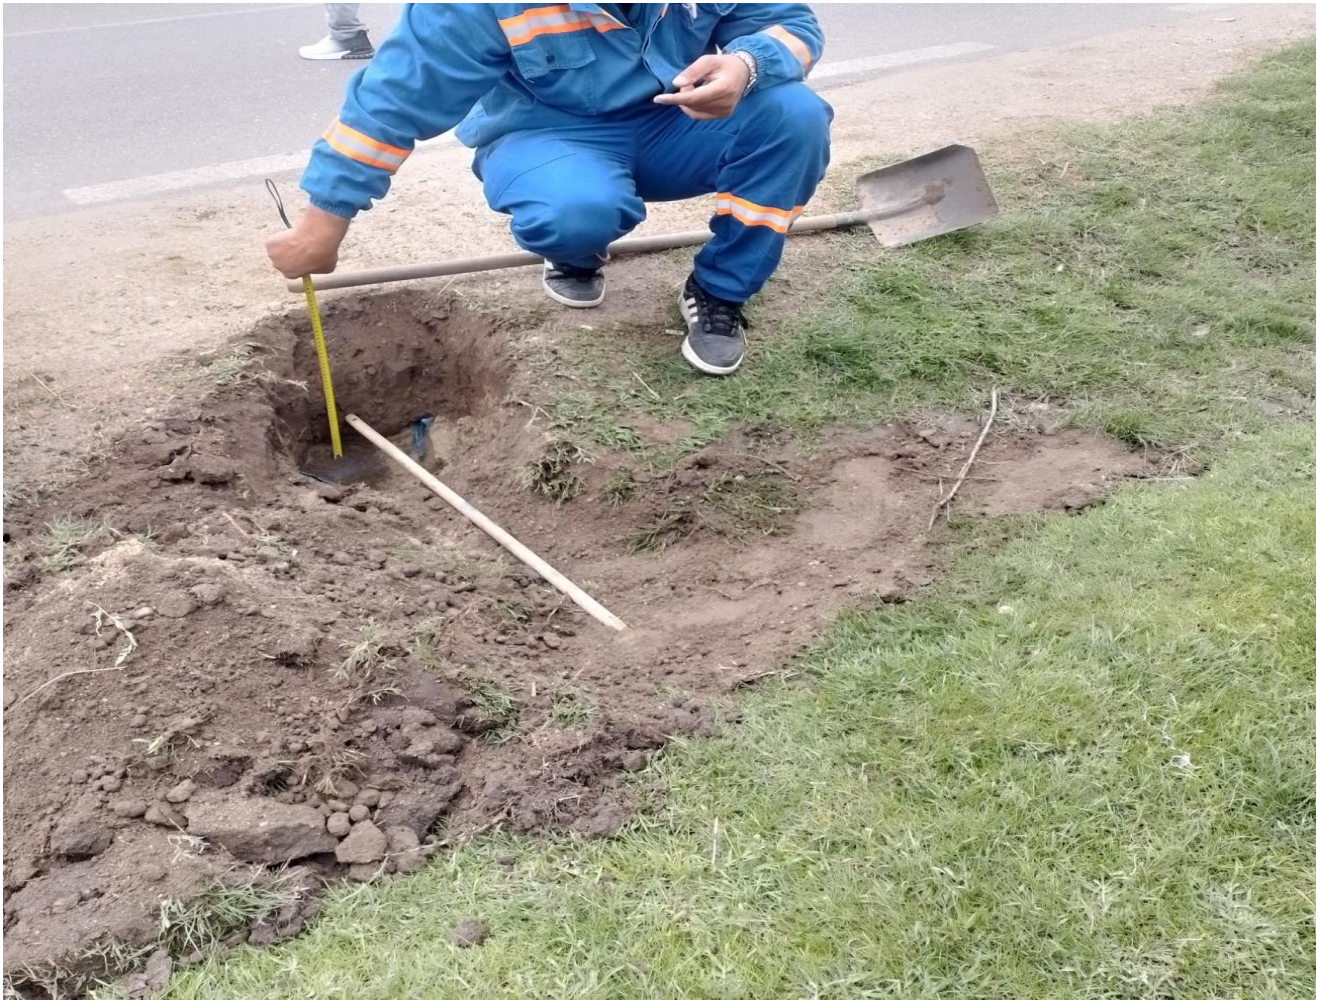
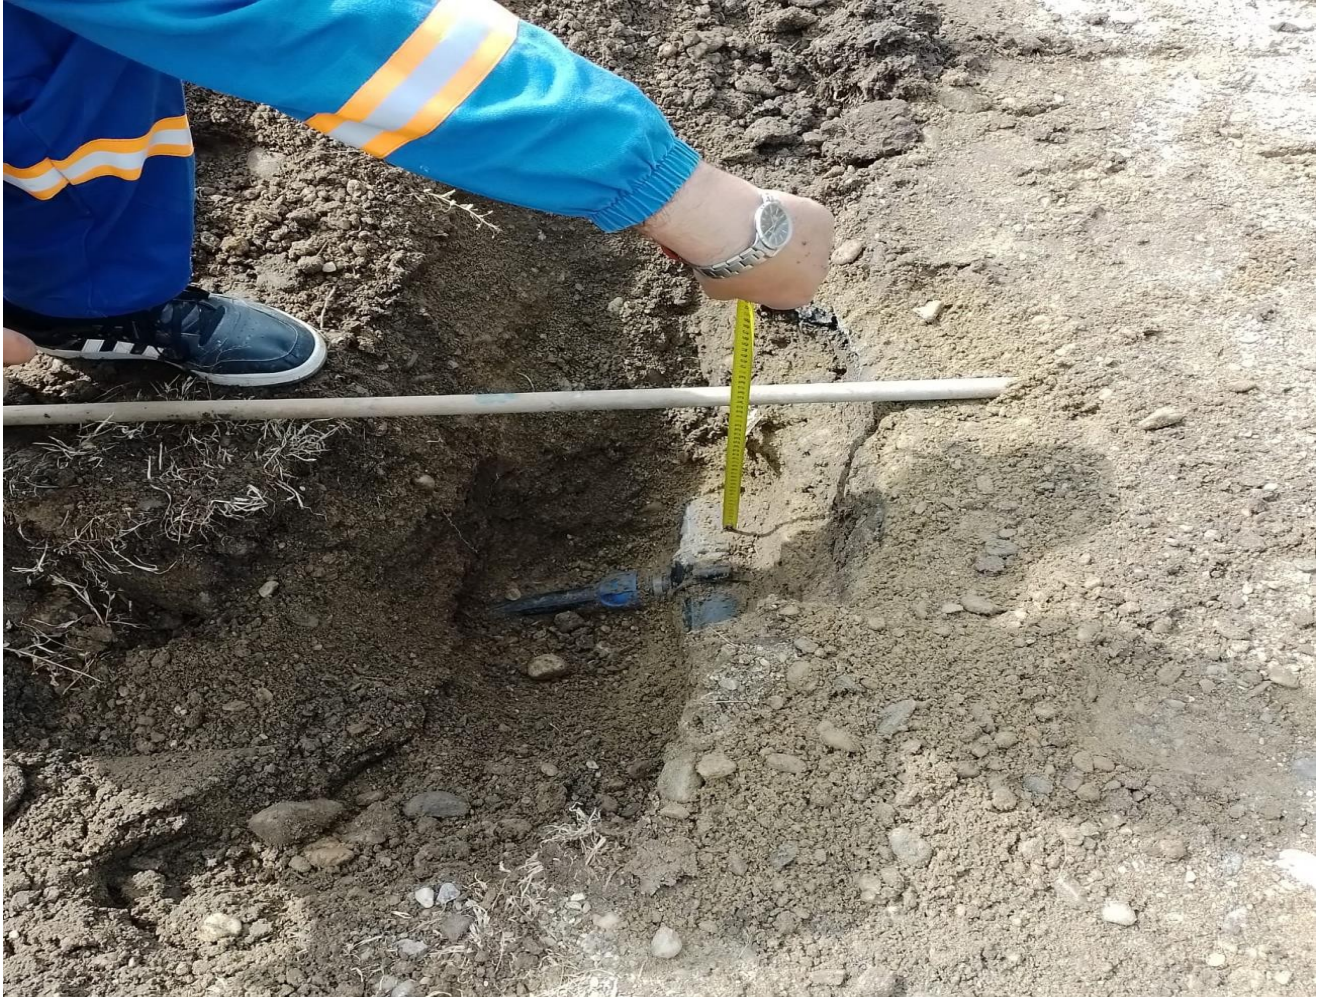
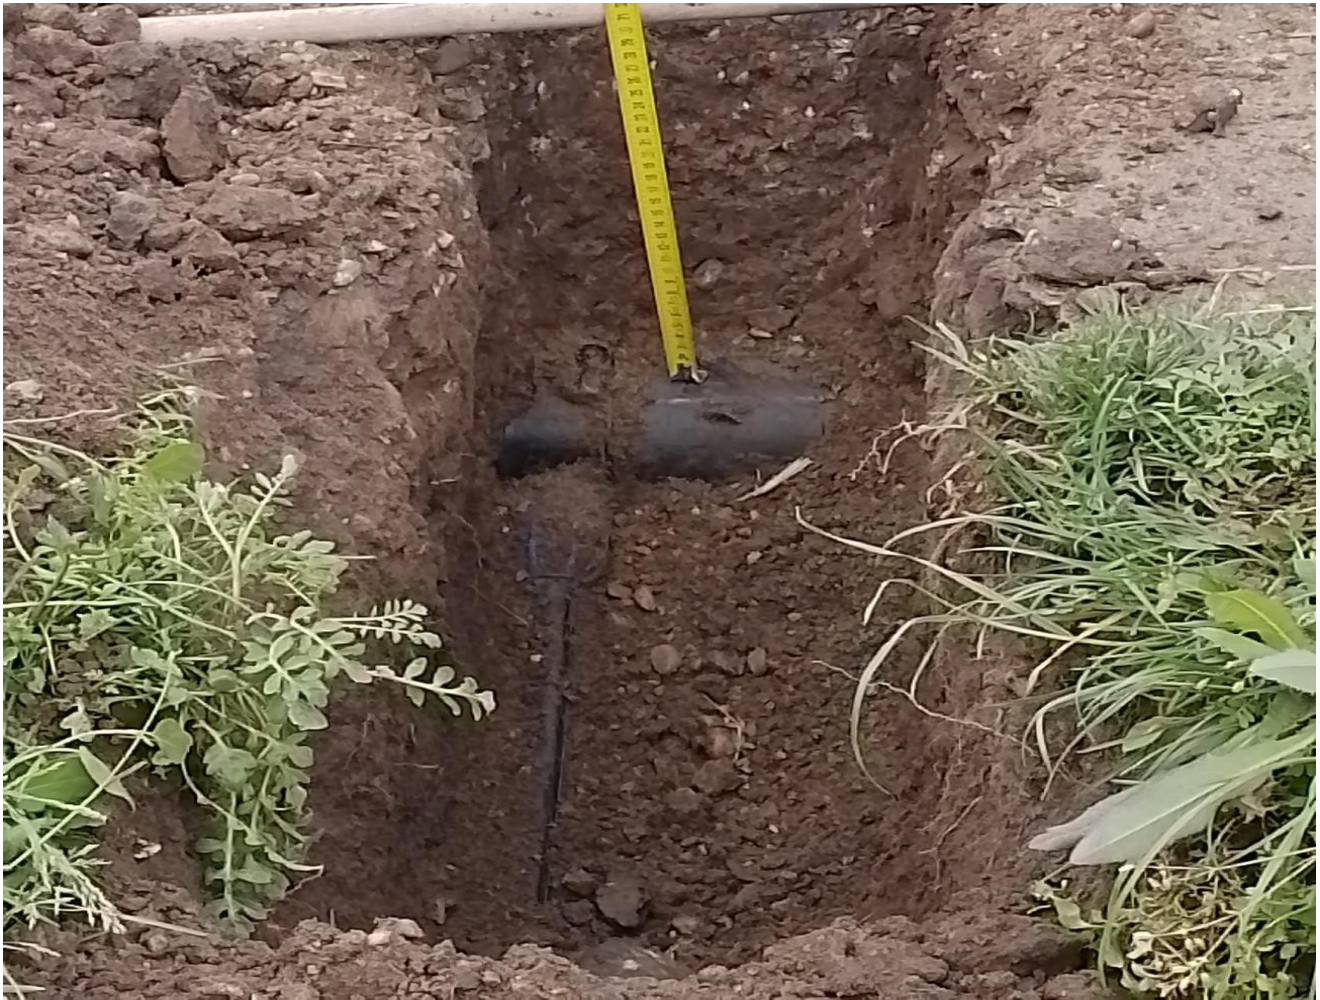
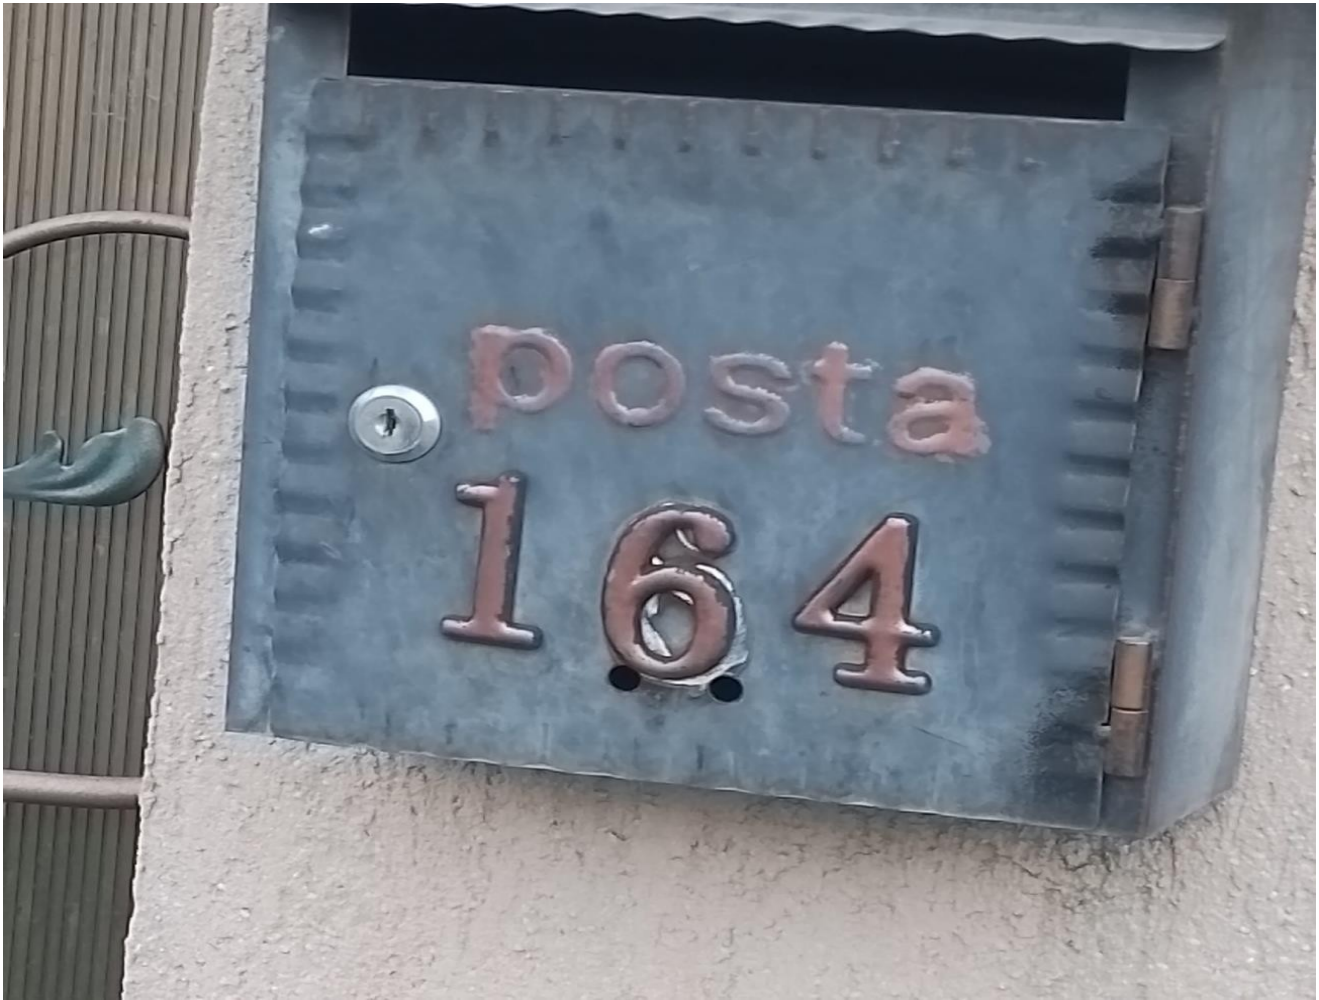
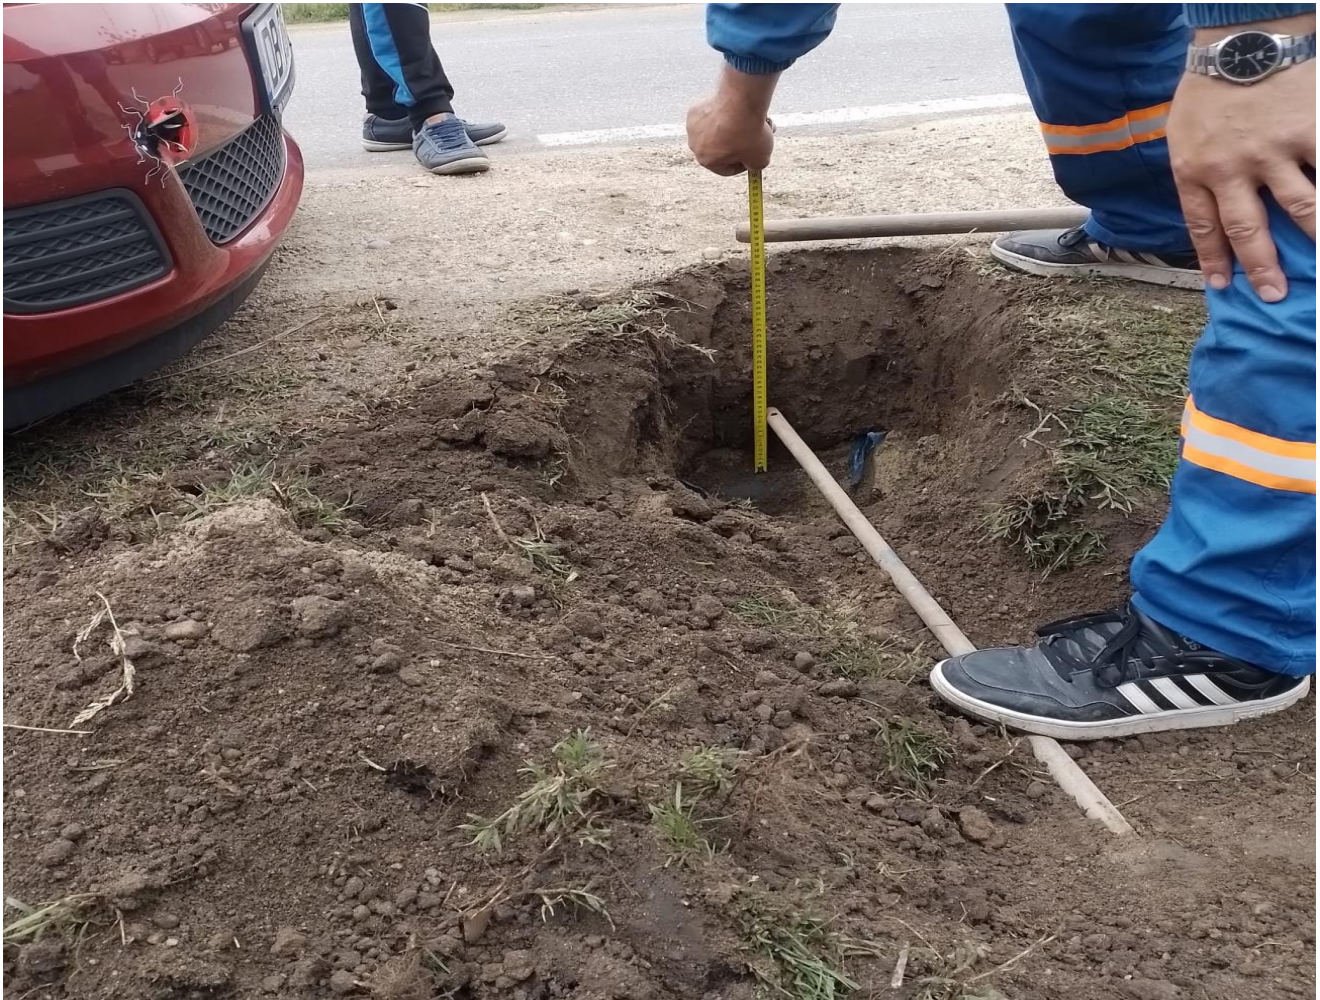
- În luna ianuarie 2024, la momentul verificării funcționării stației de ridicare presiune, nu s-au putut face probe, pe rețeaua în discuție, deoarece apa era înghețată. Ulterior, la dezghețarea acesteia s-au produs 16 avarii pe rețea, la robinetele de concesiune, fapt ce demonstrează deficiența majoră privind adâncimea de poziționare a conductelor și branșamentelor.

Toate aceste deficiențe menționate mai sus au fost discutate în cadrul celor 5 întâlniri desfășurate la sediul UAT Găești, între reprezentanții CATD și ai Primăriei Găești (de fiecare dată a fost prezent Dl. Primar și domnul consilier Untărescu Ion), iar Primăria Găești și-a luat angajamentul că va remedia deficiențele constatate, lucru care nu s-a întâmplat.
